Generalsanierung und Aufstockung des Gemeindewohnhauses Krailling
 Referenz: Generalsanierung, Öffentl. Bauherr, Schadstoffe, Brandschutz, Gemischte Funktionsbereiche, Energetische Sanierung

4/1.5 Generalsanierung und Aufstockung eines Gemeindewohnhauses – 1965/66

Projektbeschreibung

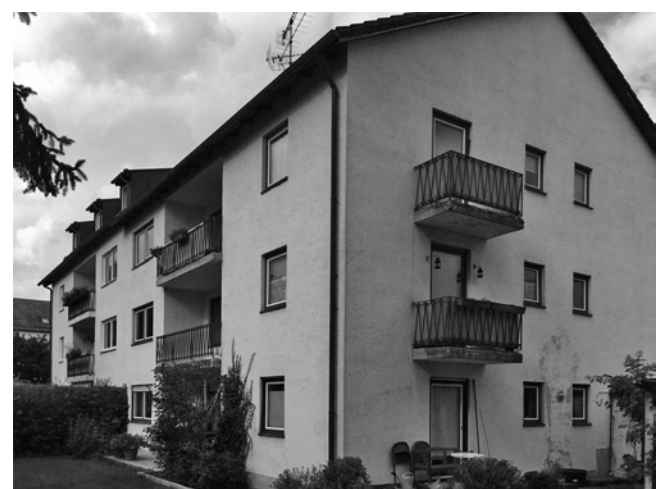
Bild 1: Gartenseite im Bestand

In den Wohnungen zeigte sich ein allgemeiner Renovierungsrückstau, der je nach Mieter und Mietdauer unterschiedlich war. Die Gebäudesubstanz konnte als gut und solide und damit als erhaltenswert eingeschätzt werden. Auch die Wohnungsaufteilung, die Belichtung und die bestehende Erschließung über das Treppenhaus waren zeitgemäß. Jedoch sollte das Gebäude an die heutigen Bedürfnisse des Wohnens angepasst werden und gleichzeitig die Ausnutzung des Grundstücks verbessert werden.

- Es zeigen sich keine Feuchteschäden. Das Kellergeschoss ist trocken.
- Die Außenwände bestehen aus 36,5 cm starkem Hochlochziegelmauerwerk, die in ihrer Substanz ebenfalls gut erhalten sind.
- Die Geschossdecken bestehen aus mindestens 16 cm starken Betondecken. Davon ausgenommen ist die Decke zum Dachgeschoss, hier sind es nur 14 cm.
- Die vorgefundenen Raumhöhen liegen bei ca. 2,45 m im Erd-, ersten und zweiten Obergeschoss und sind damit ausreichend.
- Die Wohn- und Schlafräume sind ausreichend groß und gut belichtet.
- Das Treppenhaus wurde in Massivbauweise errichtet. Die Treppe besteht aus Beton mit Betonwerksteinstufen.

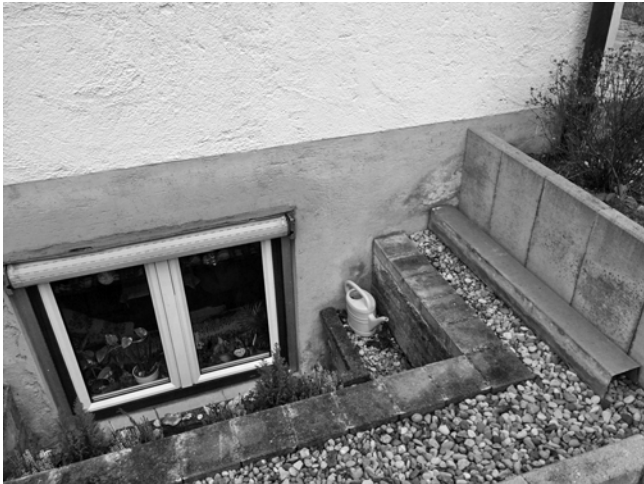
Bild 2: Lichtschacht zur Wohnung im Kellergeschoss, Bestand

- Minimierung der Wärmebrücken: Die vorhandenen Balkone wurden abgesägt.
- Die Raumhöhe im Kellergeschoss beträgt nur 2,26 m. Die Wohnung im Kellergeschoss muss demnach entfallen.

- Weiterführung des Treppenhauses in das neue Dachgeschoss
- Um die Balkone und Loggien von der Gebäudehülle trennen zu können, mussten sie auf Stahlstützen vor die Fassaden gestellt werden, die bis auf die Unterkante der Bodenplatte des Kellergeschosses zu gründen waren.
- Asbestsanierung der Gussasphaltestriche und dadurch auch Erneuerung aller Bodenbeläge und Wandoberflächen
- Erneuerung bzw. Rückbau einzelner Lichtschächte im Kellergeschoss und Ausführung

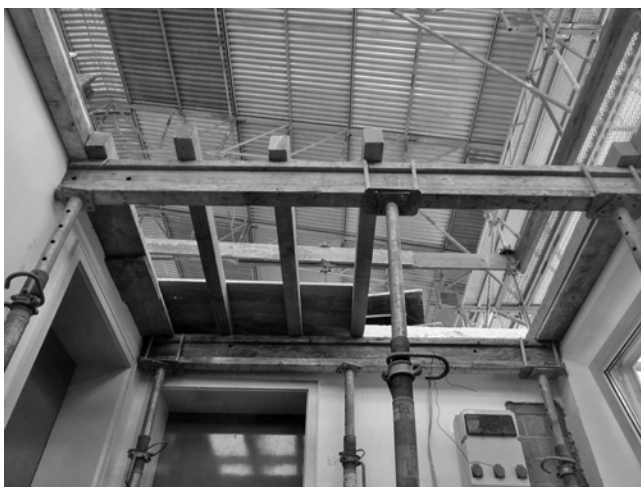
Bild 8: Während der Baumaßnahme, Entnahme der Deckenfelder

Mit der Erhöhung und Nutzung des Dachgeschosses als Wohnraum wurde das Gebäude in die Gebäudeklasse 4 eingestuft. Damit bestand für die tragenden Bauteile die Anforderung F 60. Die Decke über dem zweiten Obergeschoss verfügt nur über eine Bauteildicke von ca. 14 cm. Über eine Sondierung konnte die geforderte Feuerwiderstandsdauer nachgewiesen werden. Jedoch durften die statischen und lastabtragenden Strukturen unterhalb des Dachgeschosses nicht verändert werden.

Die Geschossdeckenstärken mussten ertüchtigt werden, da der notwendige Brandschutz und die Verkehrslasten nicht aufgenommen werden konnten. In allen Wohnungen wurden kontrollierte Wohnraumlüftungen mit Fensterlaibungslüftern eingebaut.
